# Procedura aktualizacji bootloadera w urządzeniach Ovislink 5460

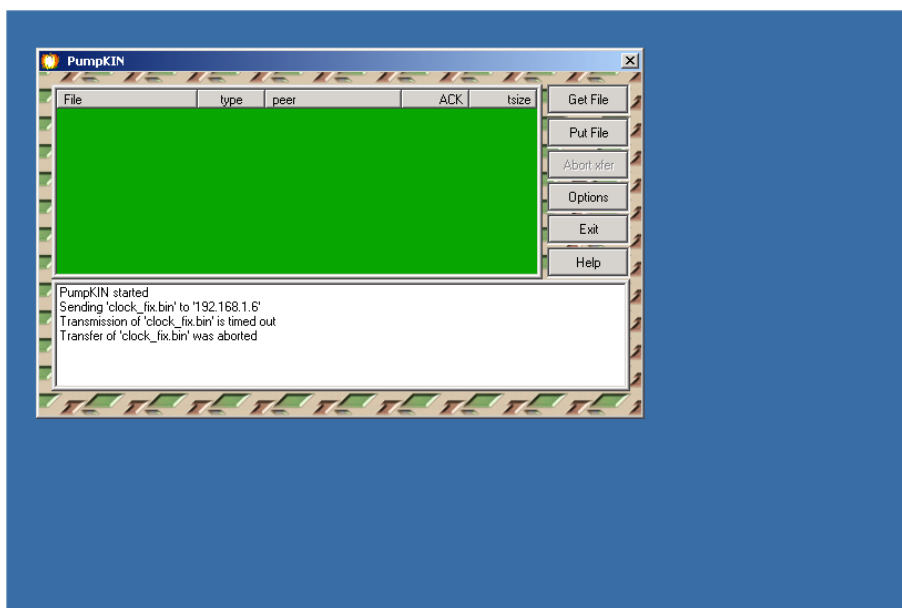
Uwaga: jeśli podczas transmisji pojawiają się błędy np:

proszę sprawdzić czy zostały skonfigurowane prawidłowo adresy IP, istnieje **bezpośrednie połączenie kablem Ethernet** z portu LAN1 AP do portu komputera PC, została **zachowana odpowiednia procedura naciskania przycisku reset** i włączania zasilania AP.
